# 建设项目竣工环境保护验收调查表

(废气、废水、生态)

项目名称：王十八等站外管道改造工程

建设单位：长庆油田分公司第一采油厂

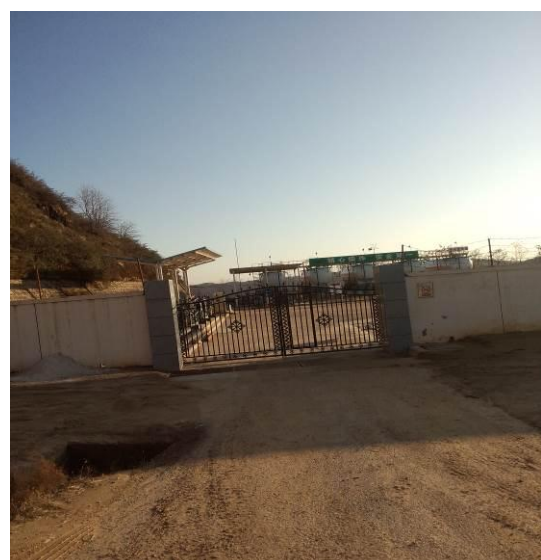
贺一转井场路面恢复

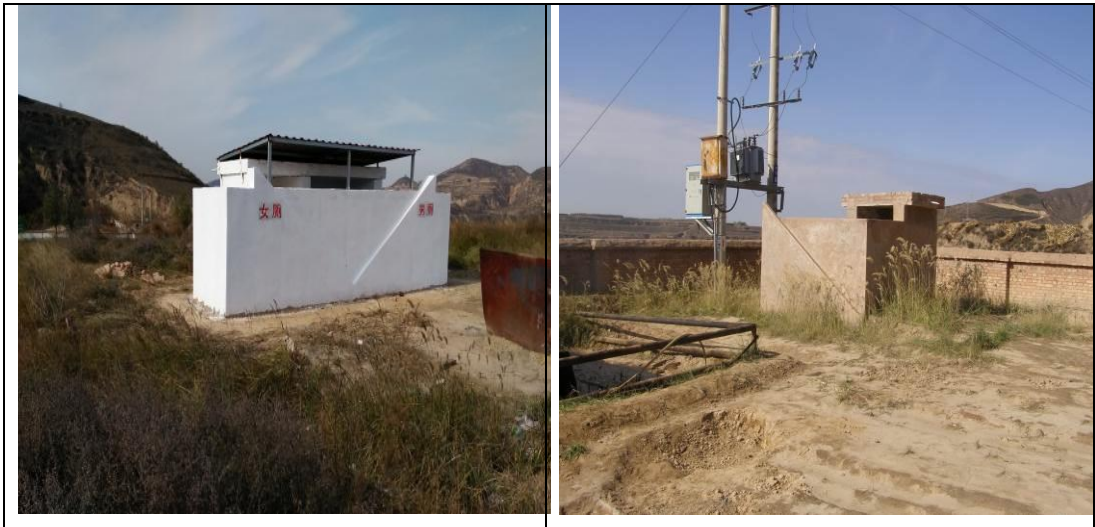
监理公司定期对施工现场进行了巡视检查，监督施工单位对生活污水的处理及试压、扫线废水的回收、利用等。施工期没有发生水环境污染事件，也没有出现水环境污染投诉事件。环保措施得到落实，达到了预期效果，满足验收要求。现场设置的旱厕如下插图。

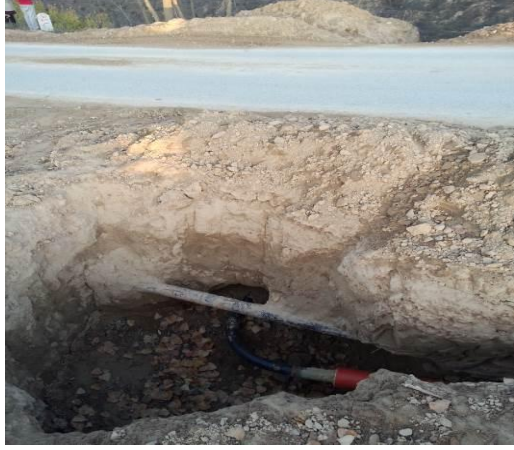
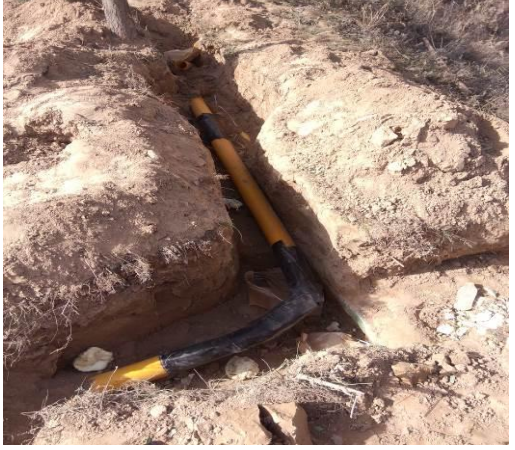
穿越公路	管沟开挖

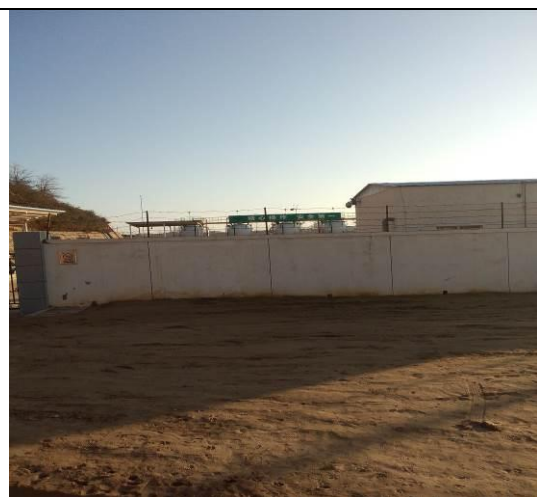
站外管线恢复

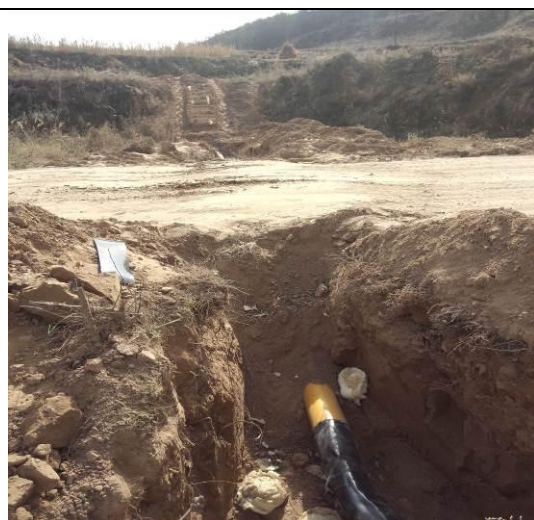
穿越公路

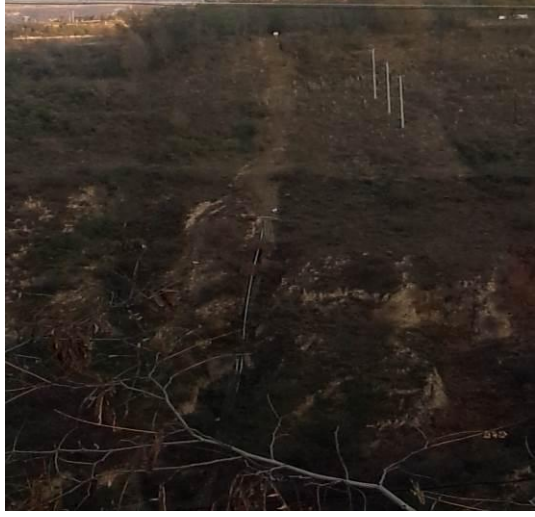
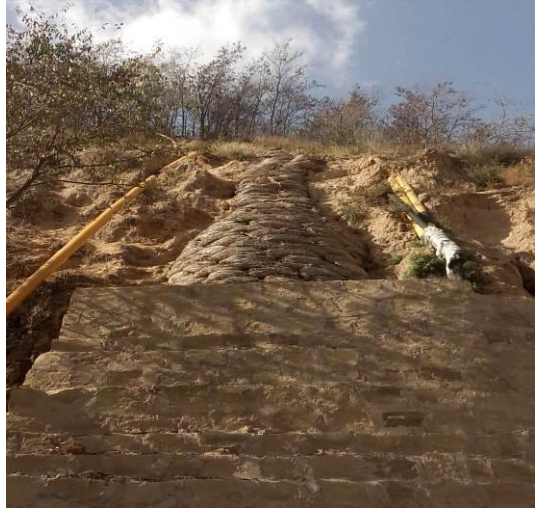
<p>上山管线生态恢复</p>	<p>草袋子、护坡</p>

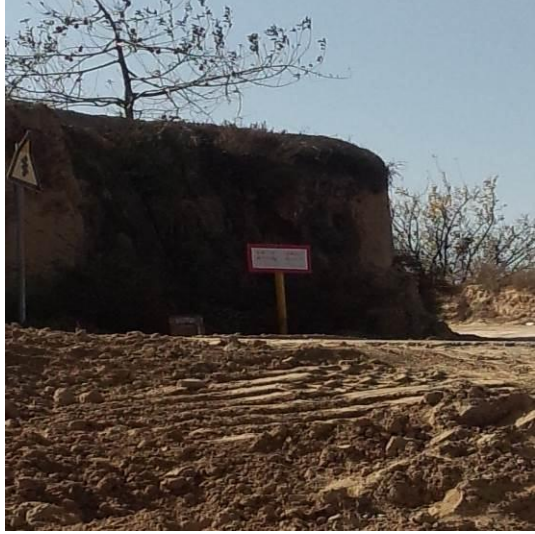
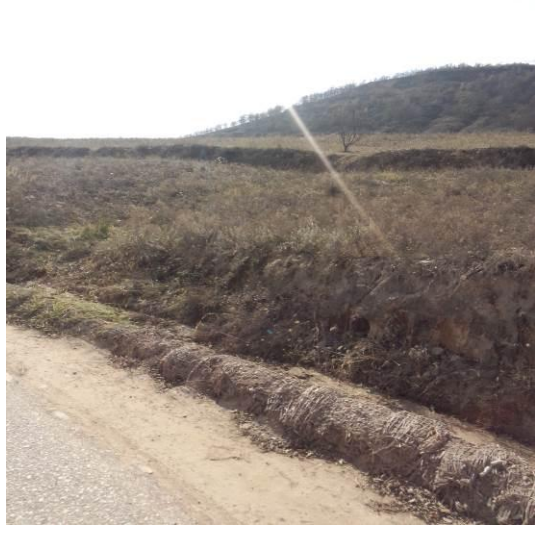
<p>标志桩</p>	<p>耕地恢复</p>

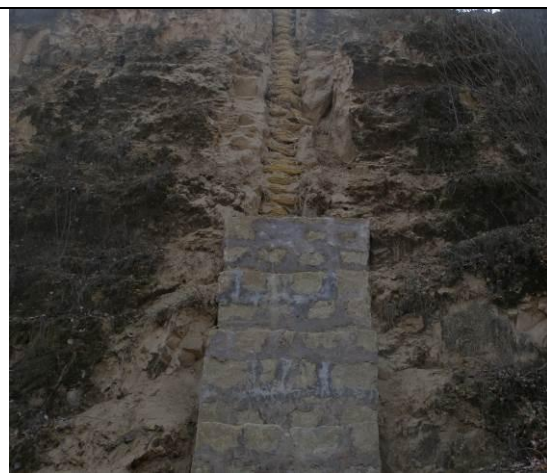
陡坡段的管线护坡及土袋回填

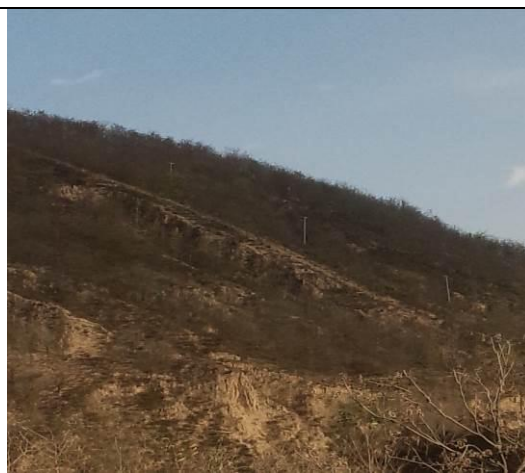
缓土坡段的挖土回填及恢复

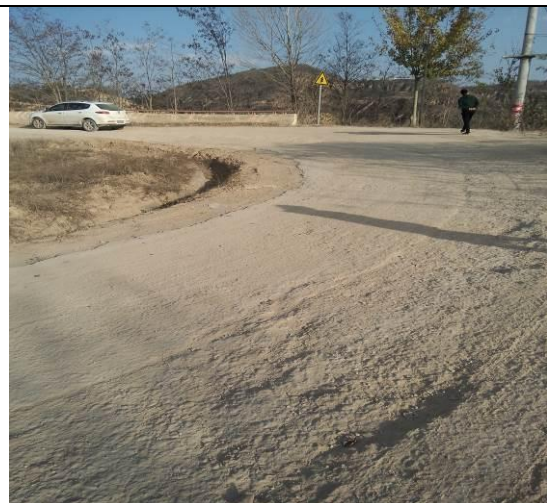
道路一侧的管线敷设及生态恢复

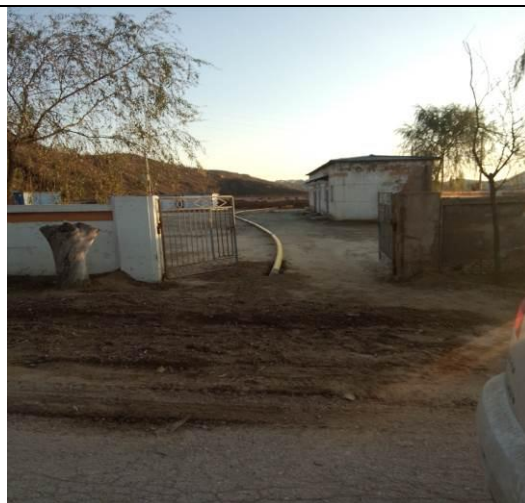
进场管线回填及平整

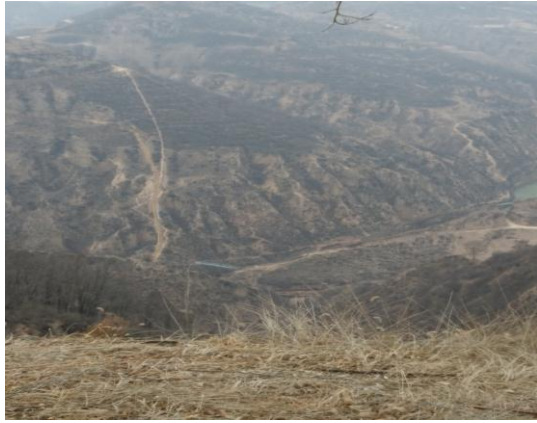
管线跨沟及土坡埋设回填

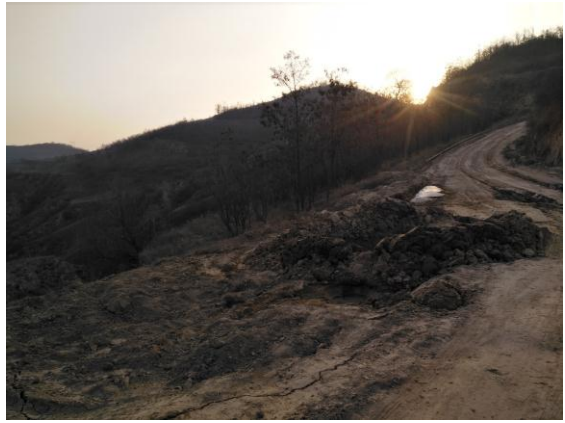
管线沿道路一侧埋设回填及平整

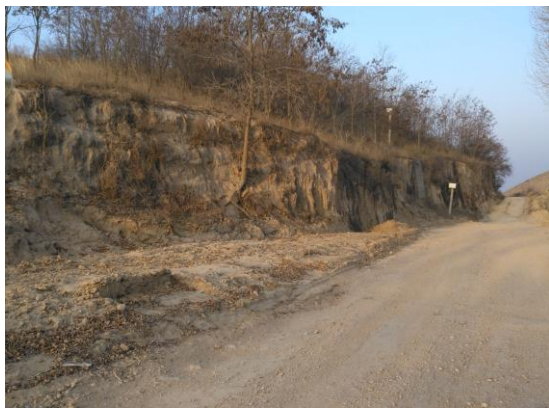
管线沿道路一侧埋设回填及生态恢复

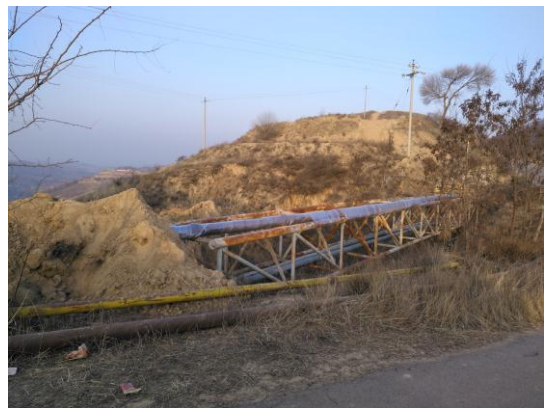
管线跨沟及沟头生态恢复

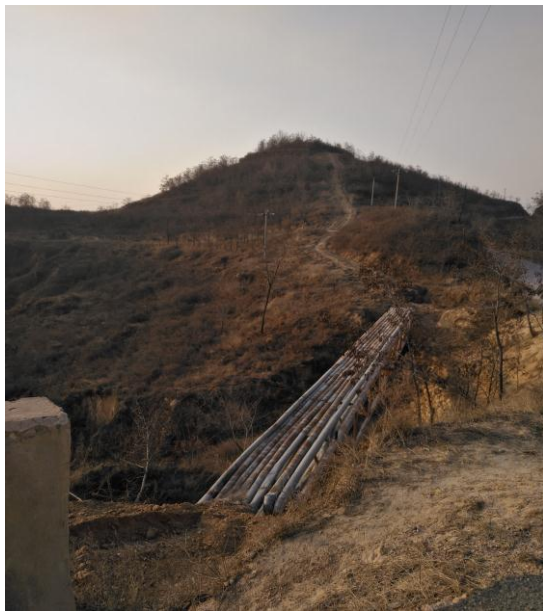
管线跨沟及土坡埋设段生态恢复

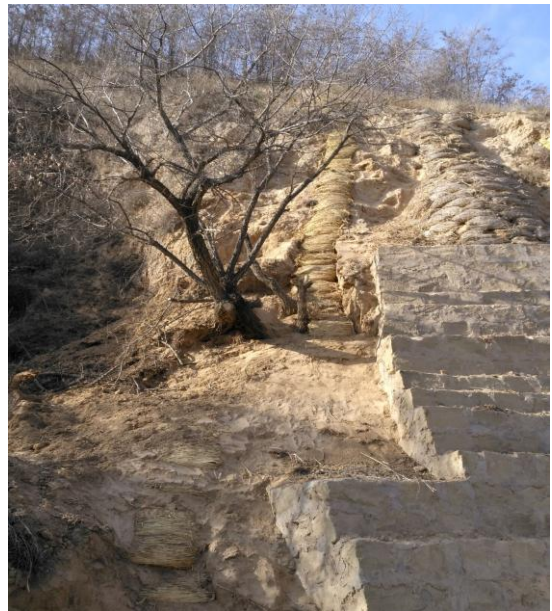
陡坡段工程防护及土袋压填

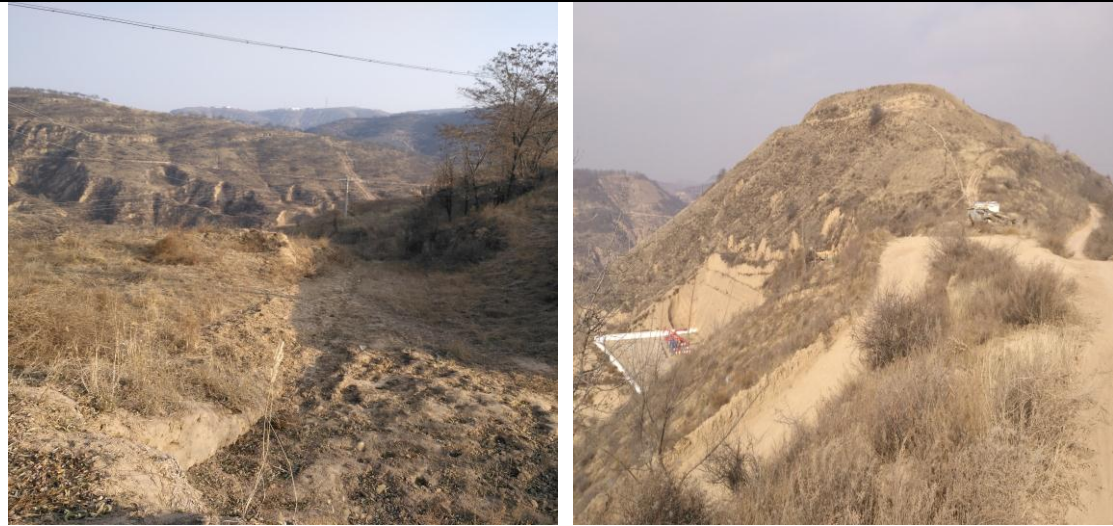
管线土坡埋设段回填平整及生态恢复

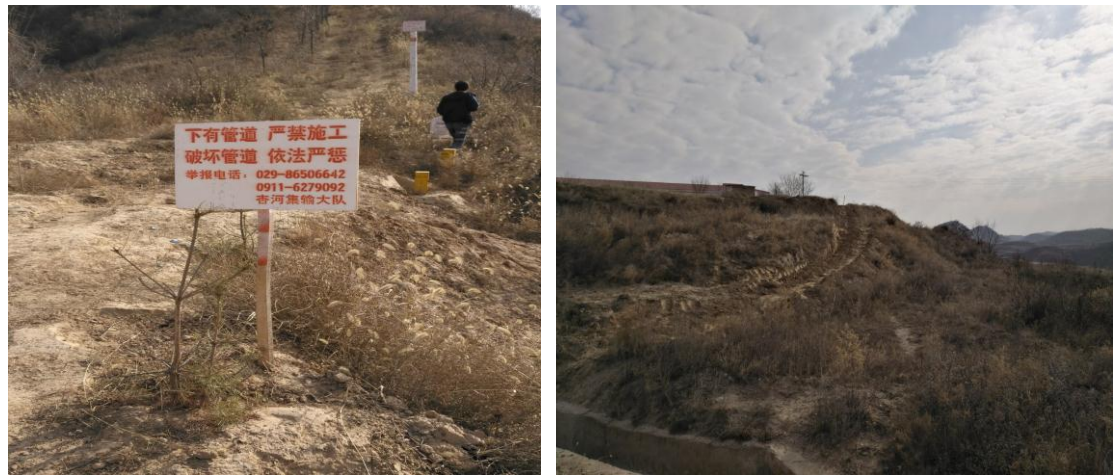
管线土坡埋设段回填平整及生态恢复

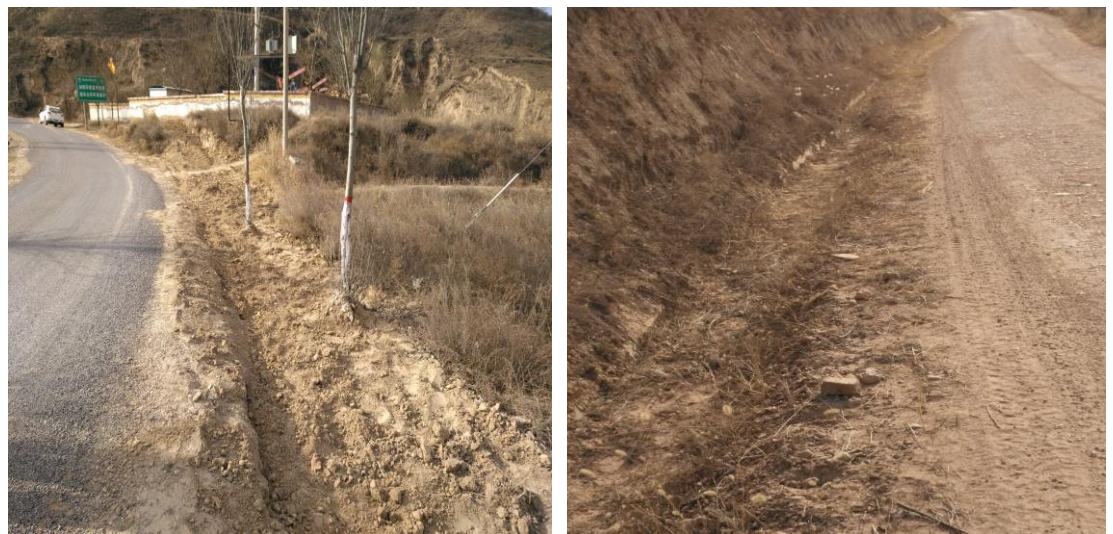
道路一侧管线埋设段回填平整及生态恢复
