建设项目竣工环境保护验收调查表

项目名称：杏十转等站外管道改造工程

建设单位：长庆油田分公司第一采油厂

编制单位：陕西科荣环保工程有限责任公司

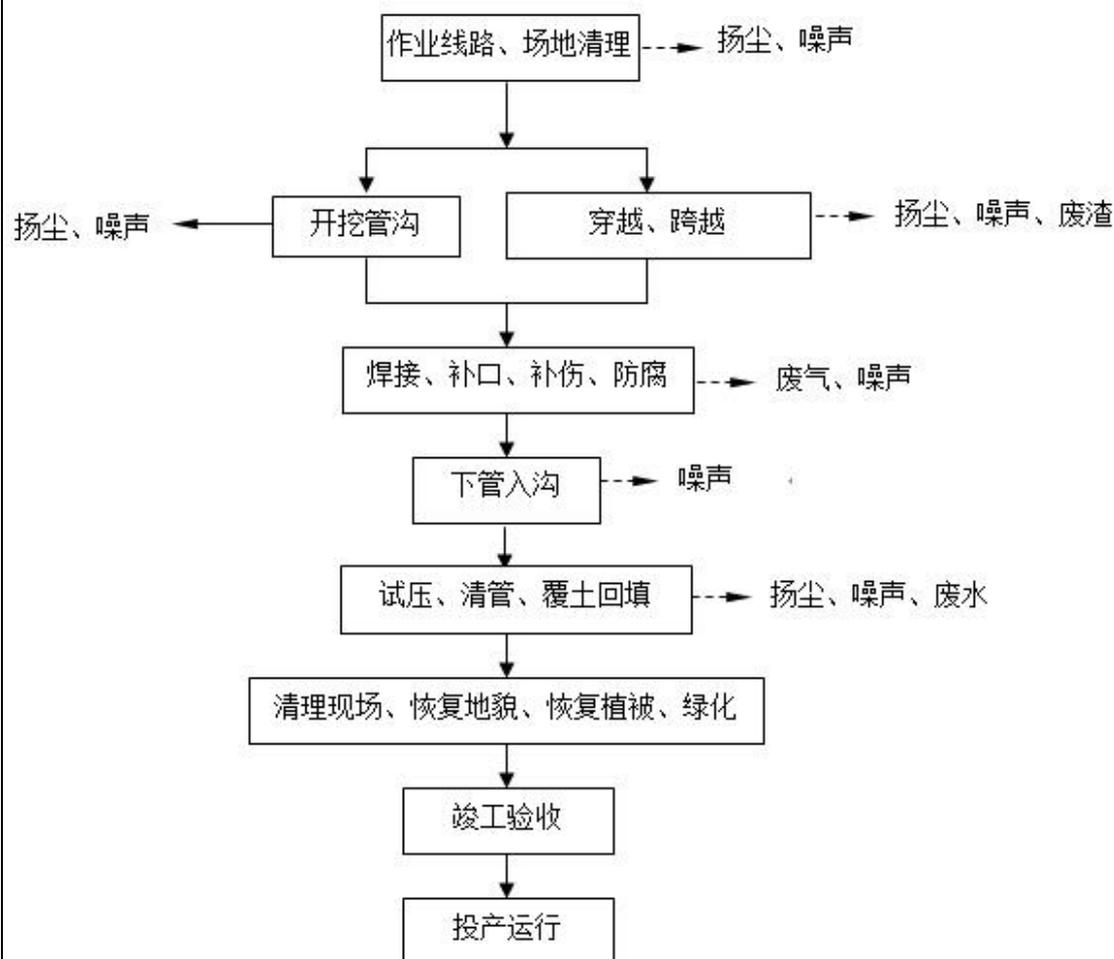
图 4.3-1 本项目管线施工工艺流程图

管线敷设工艺简述为：先将老化管线进行清洗扫线，扫线介质为水，扫线污水沿管线流至下游联合站油水分离后，经采出水处理系统处理达标后回注，清洗后管线留在原地不动，并对旧管线两头用盲板进行盲堵。新管线敷设施工之前清理施工现场、开挖管沟、穿越河流、穿越道路、按照施工规范对管道进行敷设焊接、补口、补伤、接口、防腐然后下沟、回填。敷设完成对管道进行清管、试压、严密性试验、置换工艺、对管道沿线设置标识。

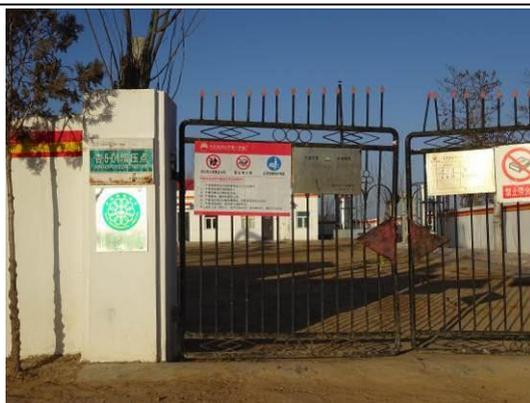
图 7.1 杏 501 增压站

本项目采用原油密闭集输技术，各设施均为密闭罐体设施，无组织烃类气体排放量总体较小。由验收监测结果可知，杏 501 增压站的总烃无组织厂界排放浓度排放量很小，且项目所在区域空旷，周围 500m 范围内无居民点，无组织排放的非甲烷总烃经空气稀释后对周围环境敏感点影响很小。

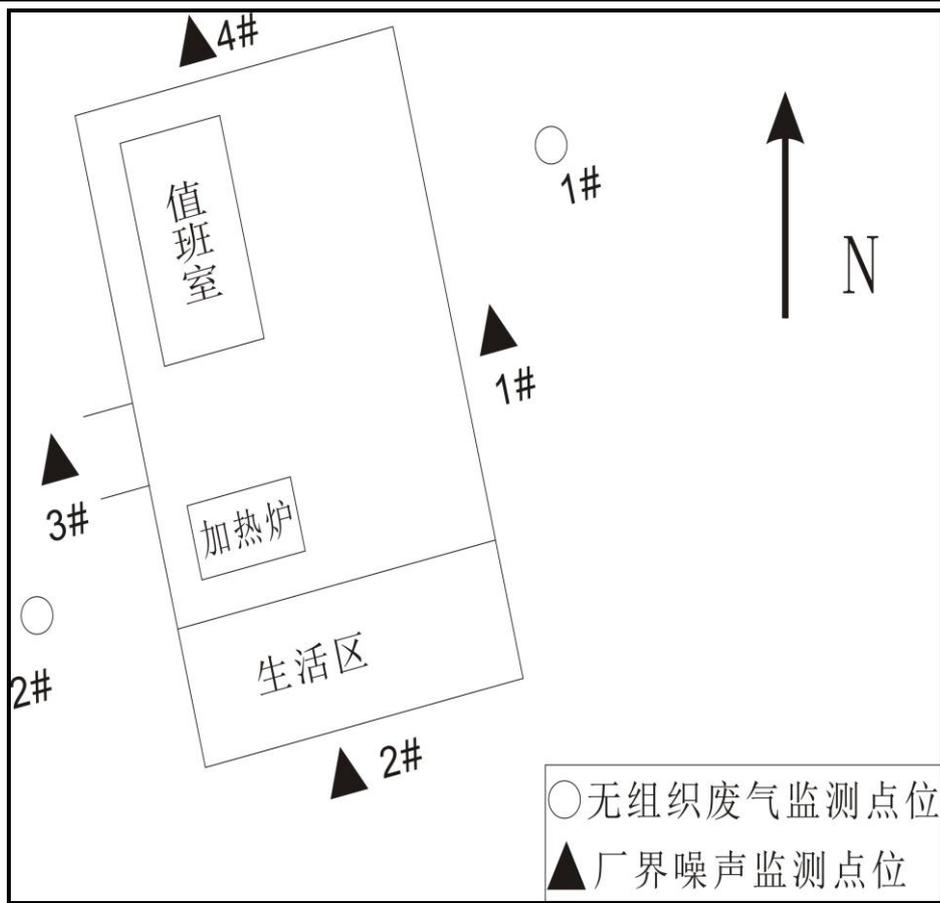
图 8.1 杏六转监测点位图

项目产生的废气主要为加热炉烟气和增压撬无组织排放的烃类气体。加热炉烟气监测断面设在烟囱距加热炉 1m 处，监测项目为颗粒物、SO₂、NO_x；无组织排放监测点在厂界外该地带常年主导风向向上风向设 1 个监测点，在下风向设 1 个监测点。
