建设项目竣工环境保护验收调查表

(大气、水、噪声、生态部分)

项目名称: 陕西华电榆林小壕兔 50MWp 光伏并网发电项目

编制日期: 二〇一九年十一月

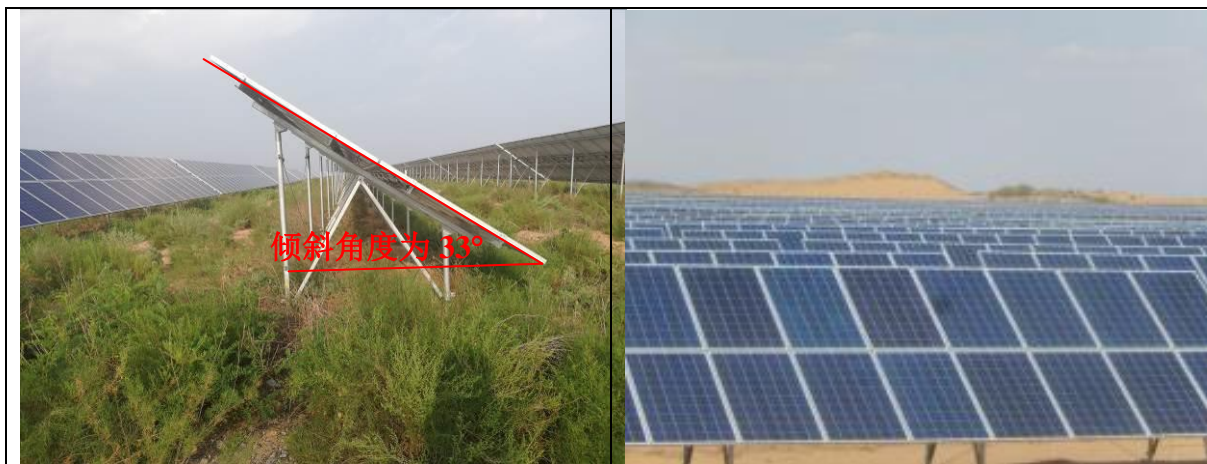
图 4-4 单个太阳能板安装示意图及光伏区现场照片

光伏阵列固定支架采用三角形钢支架，支架方式为固定式支架，面向正南方向布置，每个单元支架倾斜角度为 33°，光伏阵列支架基础采用螺旋地桩，光伏阵列支架与基础桩预留埋件采用螺栓连接。单个单元太阳能板安装示意图及光伏区现场照片见图 4-3。

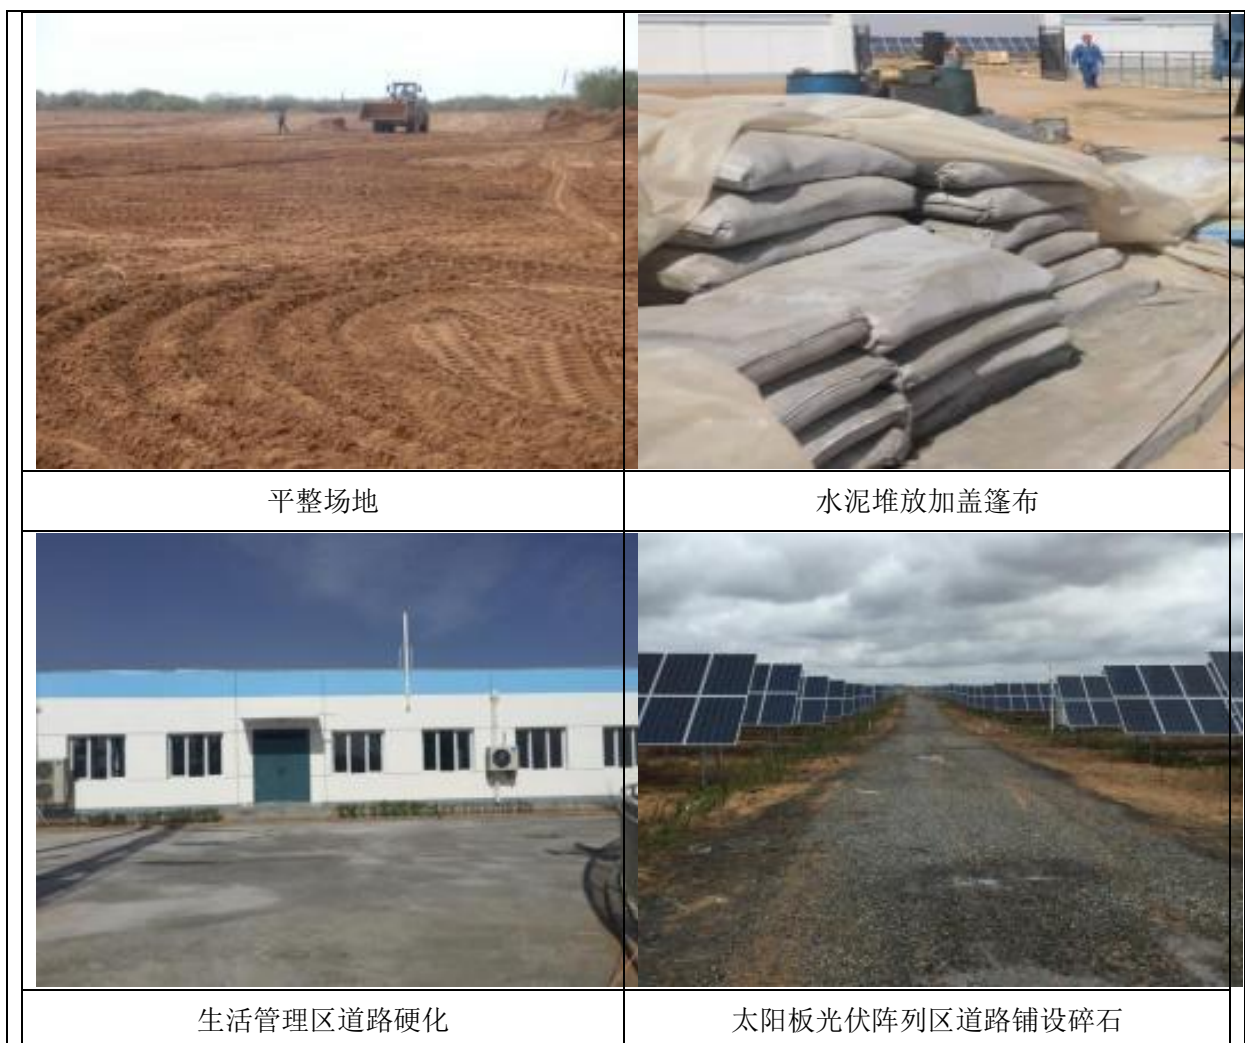
图 4-9 施工期大气污染控制措施照片

(1) 建设单位首先对场地平整设计方案进行优化，对整个场地采取因地制宜，平行作业，从北向南，由高到低、挖高填低等平整方式，做到挖填平衡。整个场地没有余土，大大减少了弃土在装卸、清运、临时堆放过程中产生的扬尘。

(2) 车辆严禁冒装、超载，沙子、碎石采用专用车辆运输，散状建筑材料运输时加盖篷布，严禁敞开式运输，防止物料散落路面引起二次扬尘。白灰采用袋装，石灰、水泥等尽可能不露天堆放，暂时露天堆放时加盖篷布；对露天堆放的沙子、碎石等建筑材料，指派专人洒水，提高表面含水率，达到抑尘的效果。

(3) 对生活管理区道路进行硬化，对太阳光伏阵列区检修道路，进行碾压夯实后，铺设碎石。

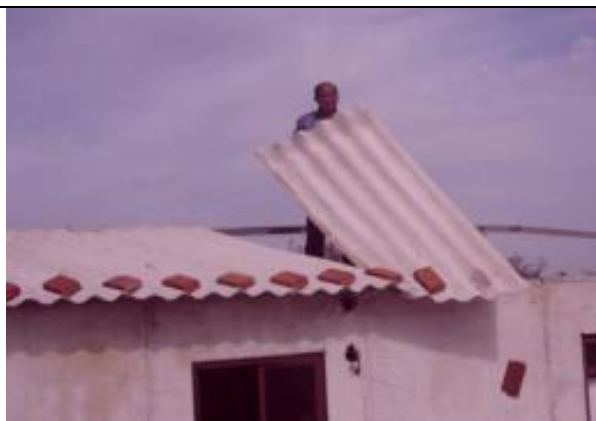
临时活动板房拆除

(2) 临时占地，如光伏电站内搭建的材料堆场、钢筋加工棚、木工作业棚、临时办公室等，随着施工结束，工棚，堆料场拆除，并恢复土地功能。

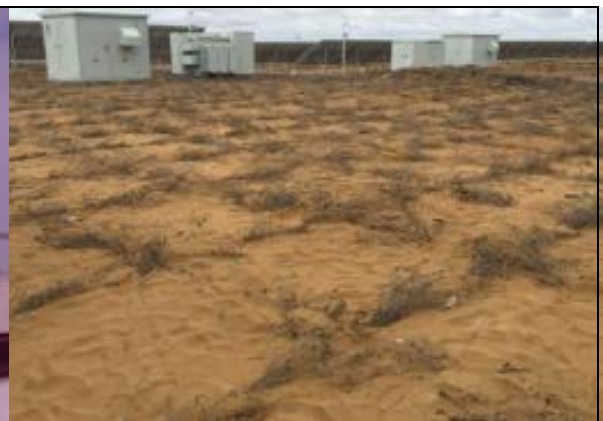
材料堆放场复垦种草

(3) 大面积植树种草、修复植被，扩大永久性绿化面积，施工完成后对光伏区全面绿化，根据项目建设特点及建设地气候条件，选择沙蒿、沙柳、刺槐、障比、紫花苜蓿、紫穗槐、打沙旺、圆柏、臭柏、樟子松等十多个品种，采取穴状整地，带土栽种，打井浇灌，乔、灌、草结合，确保成活率。

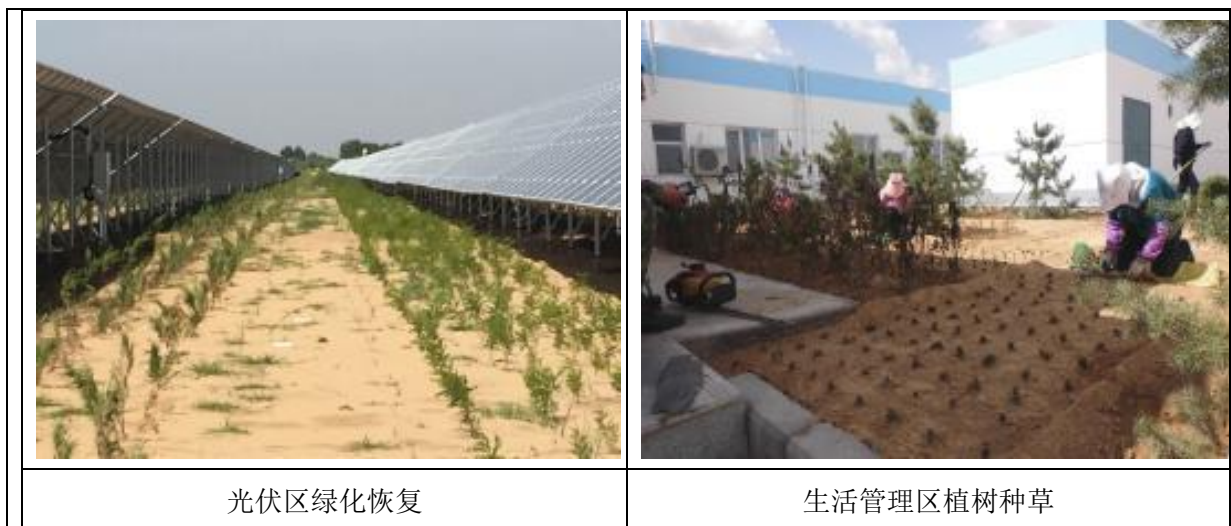
图 4-10 施工期生态环境减缓污染控制措施

(1) 施工人员进入施工现场后，首先明确施工区域界限，严格控制人员进入界外散步，任意踩踏植被；施工机械不得开入或停放在非施工区。严禁超越施工作业，尽可能缩小施工作业面和减少破土面积，保护植被。

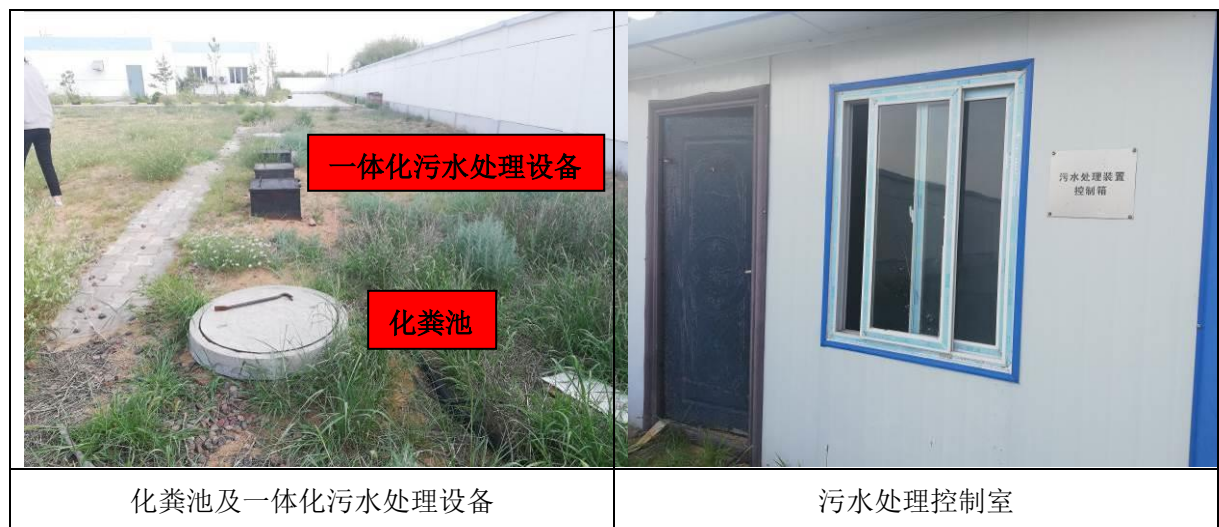
图 4-11 运营期生活污水控制措施照片

(1) 生活污水经场区化粪池及一体化生化处理设备处理后用于绿化、洒水抑尘，不外排。

(2) 光伏区内未建清洗废水收集槽，实际太阳能电池板清洗废水自太阳能电池板顺流向下，用于光伏区内植被绿化洒水。

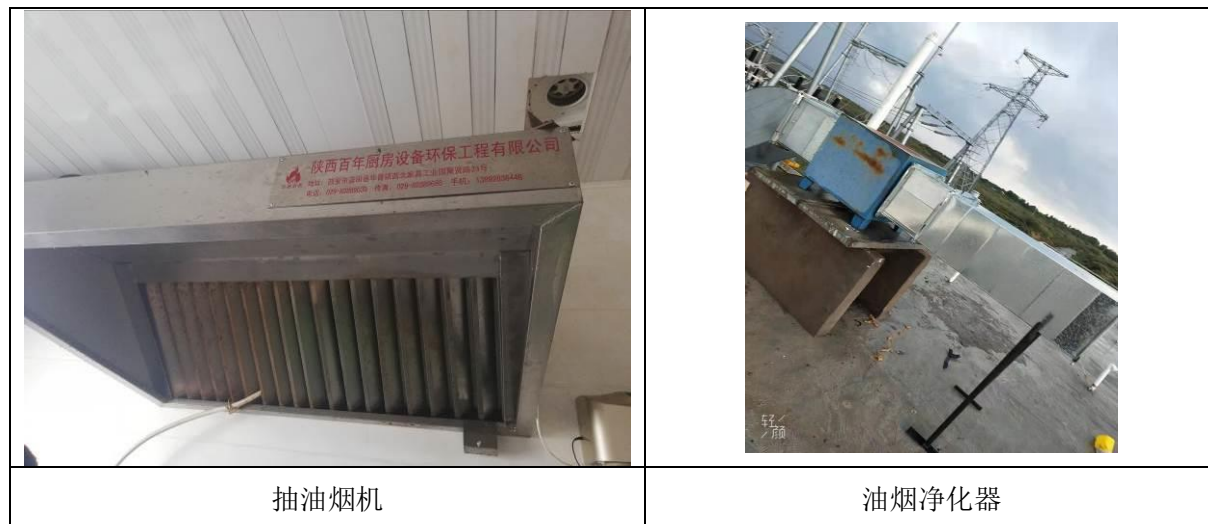
图 4-12 运营期大气污染控制措施照片

(5) **食堂楼顶烟囱**：环评要求食堂油烟经油烟净化器处理后由高于楼顶屋面 3m 烟囱排出，实际经油烟净化器处理后由高于楼顶屋面排气筒排出。验收期间，根据实际监测结果，油烟排放浓度为 1.28~1.72mg/m³，满足《饮食业油烟排放标准》（试行）（GB18483-2001）中表 2 标准（2.0mg/m³），对周围大气环境影响较小，未造成不利环境影响加重。

项目实际采用电为能源，设 1 个基准灶头，属于小型食堂，根据实际调查，项目常驻人员 4~5 人，厨房装有抽油烟机，油烟净化器位于楼顶，食堂油烟经油烟净化器处理后经排气筒排出。

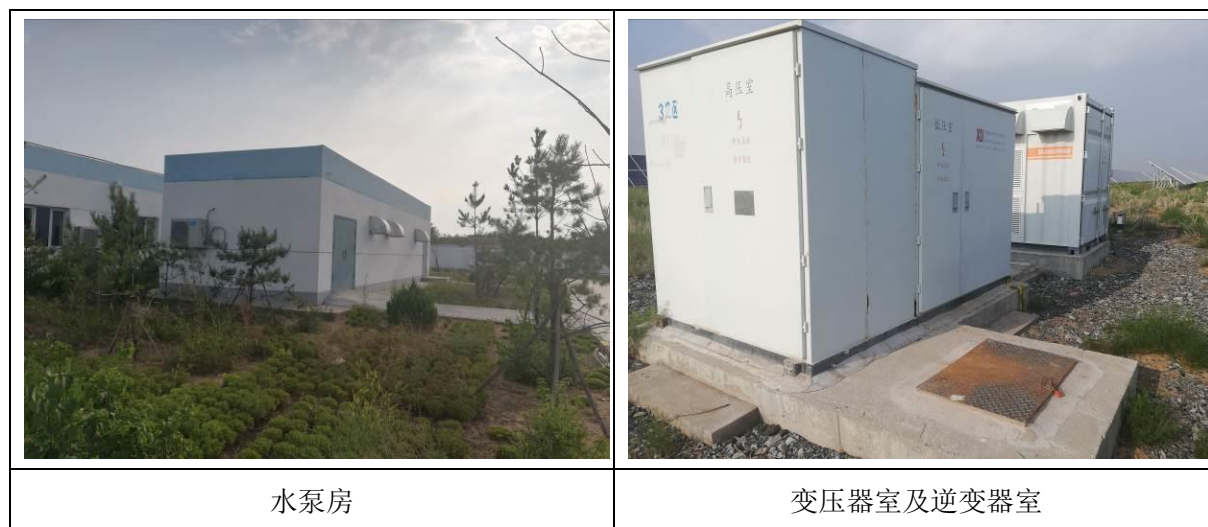
图 4-13 运营期噪声污染控制措施照片

本项目运营期噪声污染源主要为 35kV 变压器及水泵噪声，变压器置于变压器柜内，水泵置于水泵房内，噪声影响较小，且根据验收监测报告，本项目厂界四周噪声满足《工业企业厂界环境噪声排放标准》（GB12348-2008）2 类标准。
