## 表 1 工程总体情况

工程名称	延安吴起长城风电场 110kV 输电线路送出工程（后段）				
建设单位	华润新能源（延安）有限公司				
法人代表	辛文达	联系人	宋海兵		
通讯地址	陕西省延安市吴起县长城镇人民政府院内				
联系电话	18794899050	传真	0911-7667063	邮政编码	716000
项目建设地址	延安市吴起县长城镇、周湾镇				
建设项目性质	<input checked="" type="checkbox"/> 新建 <input type="checkbox"/> 改扩建 <input type="checkbox"/> 技改		行业类别	D4420 电力供应	
环境影响报告表名称	延安吴起长城风电场 110kV 输电线路送出工程（后段）环境影响报告表				
环境影响评价单位	西安海蓝环保科技有限公司				
初步设计单位	延安电力设计院				
环境影响评价审批部门	延安市行政审批服务局	文号	延行审城环发 （2019）56 号	时间	2019.8.5
工程核准部门	延安市行政审批服务局	文号	延行审投资发 （2019）158 号	时间	2019.6.5
初步设计审批部门	/	文号	/	时间	/
环境保护设施设计单位	延安电力设计院				
环境保护设施施工单位	延安通和电业有限责任公司				
环境保护设施监测单位	西安志诚辐射环境检测有限公司				
投资总概算（万元）	1712	环保投资（万元）	40	环保投资占 总投资比例	2.39%
实际总投资（万元）	1712	实际环保投资（万元）	48	环保投资占 总投资比例	2.80%
环评主体工程规模	新建线路全长 15km，其中 110kV 单回 架空输电线路 14.8km，电缆线路 0.2km		开工日期	2019 年 6 月	
实际主体工程规模	新建线路全长 15km，其中 110kV 单回 架空输电线路 14.8km，电缆线路 0.2km		投入试运行日期	2019 年 10 月

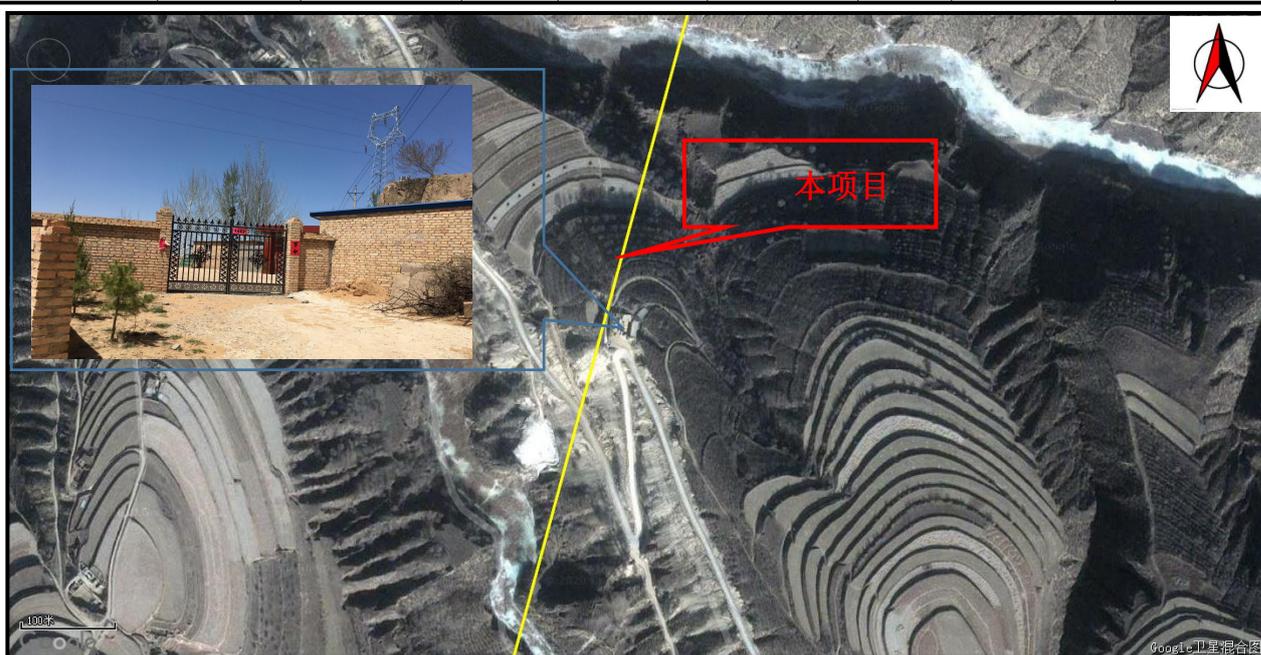
图 2-1 线路东侧王天中家

经现场调查，建成后线路路线与环评阶段不完全一致，由于个别塔基位置微调，导则敏感目标不一致。环评阶段，仅在线路东侧 9m 处有 1 户王天中家。竣工验收阶段，有 2 处敏感目标，分别是边导线东侧 0.2m 处大树台村王天中家及边导线西侧 17m 大平台村周福明家。环境保护目标见表 2-2。本项目敏感目标分布图见图 2-1 及图 2-2。

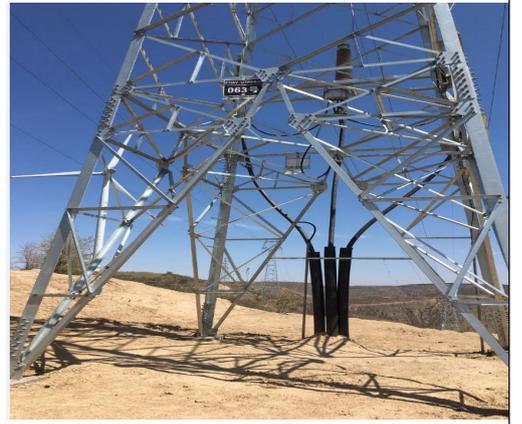
63 号塔基(从周湾风电场以电缆上 63 号塔基)

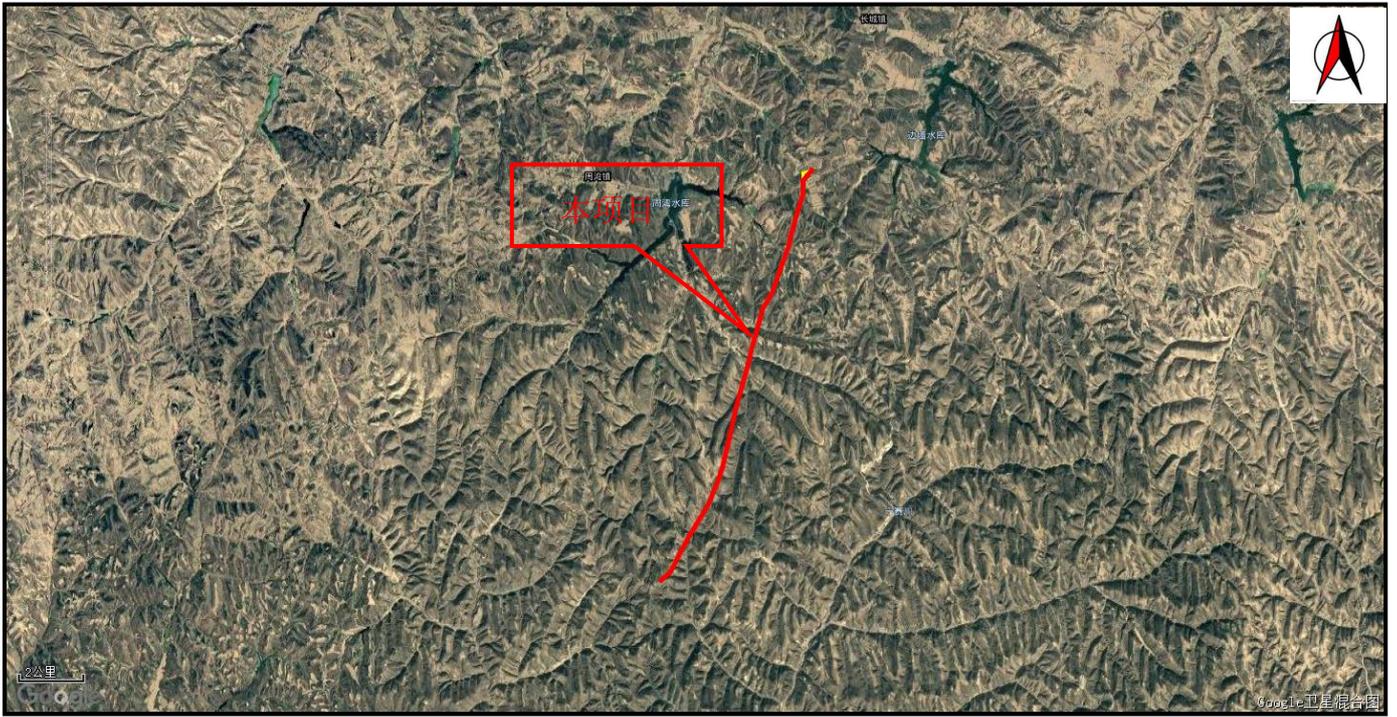
图 4-2 110kV 线路路径示意图

本次拟建  $110\text{kV}$  线路在原长城风电场  $110\text{kV}$  送出线路 26#杆塔处连接（安门村）。26#起到 27#，27#左转跨  $10\text{kV}$  线路后上山，跨通信线路、 $10\text{kV}$  线路到 33#，33#右转跨沟、跨  $10\text{kV}$  线路到 39#，39#到 40#为孤立档，40#左转跨  $10\text{kV}$  线路、民房、 $220\text{V}$  线路到 46#，46#左转跨  $10\text{kV}$  线路到 52#，52#右转跨  $10\text{kV}$  线路到 57#，57#左转跨  $10\text{kV}$  线路到 61#，61#右转跨  $35\text{kV}$  线路到 62#终端塔，线路长度为  $14.8\text{km}$ 。

电缆线路从 62#终端塔起直埋电缆进入周湾风电场  $110\text{kV}$  升压站，线路长度为  $0.2\text{km}$ 。 $110\text{kV}$  线路路径示意图见图 4-2~图 4-4。

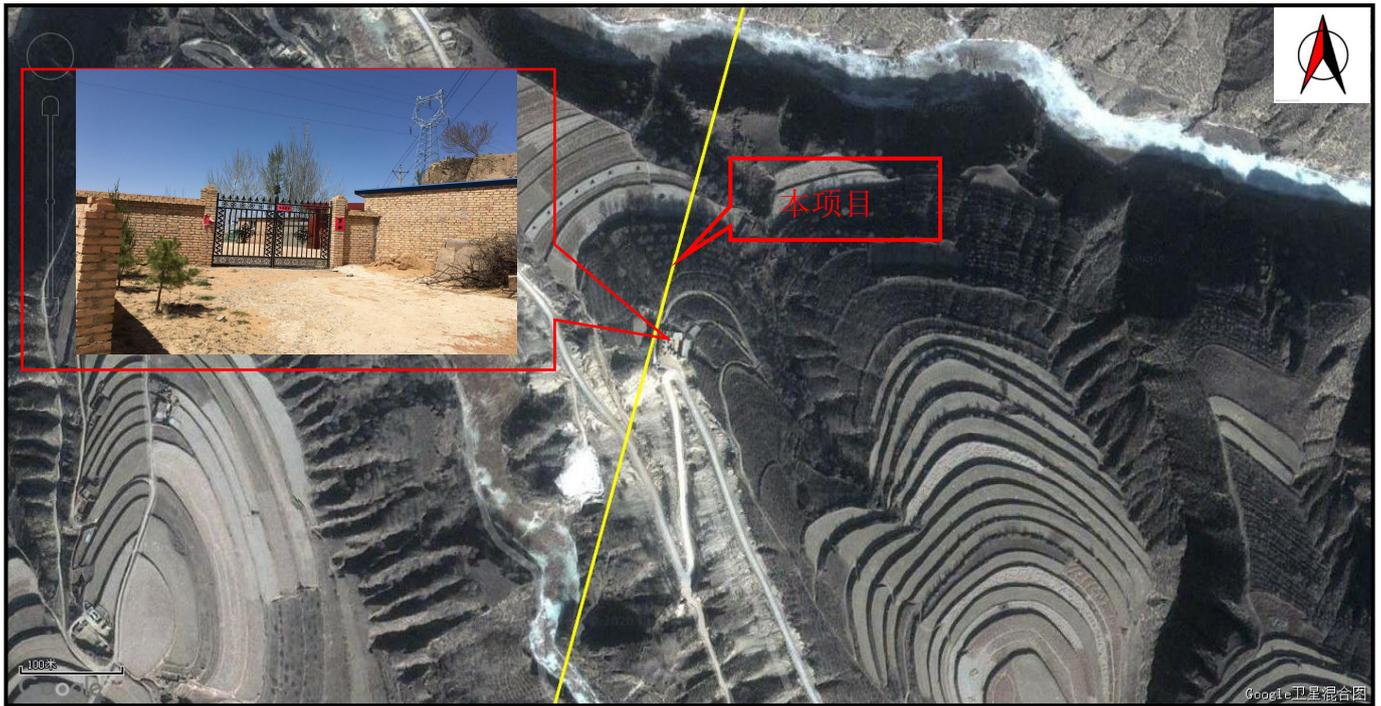
图 4-3 线路东侧王天中家

经现场调查，建成后线路路线与环评阶段不完全一致，由于个别塔基位置微调，导致敏感目标不一致。环评阶段，仅在线路东侧 9m 处有 1 户王天中家。竣工验收阶段，有 2 处敏感目标，分别是边导线东侧 0.2m 处大树台村王天中家及边导线西侧 17m 大平台村周福明家。王天中家为一层砖混结构，高度为 4.5m，线高 13m。另外一处为线路西侧 17m 大平台村周福明家，为一层砖混结构，高度为 4.5m，线高 37m。线路新增 1 处敏感目标超过了原数量的 30%，但未导致不利环境影响加重，不构成重大变动，分析如下：

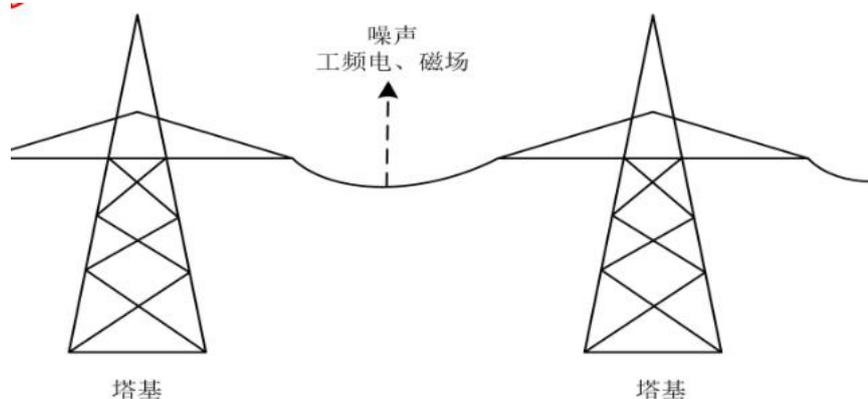
图 4-5 输电线路工艺流程及产污环节示意图

长城风电场 110kV 送出线路 26#杆塔处至周湾风电场 110kV 升压站 110kV 输电线路工艺流程及环境影响见图 4-5。

建设期：扬尘、施工噪声、固废及生态影响  
运营期：电磁辐射、噪声

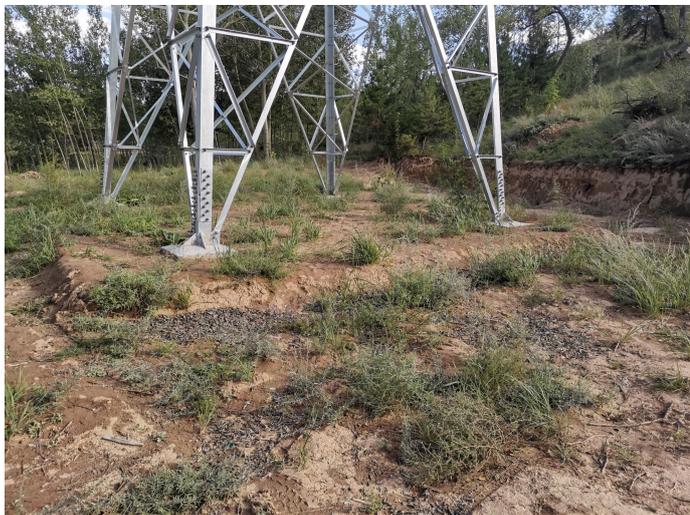
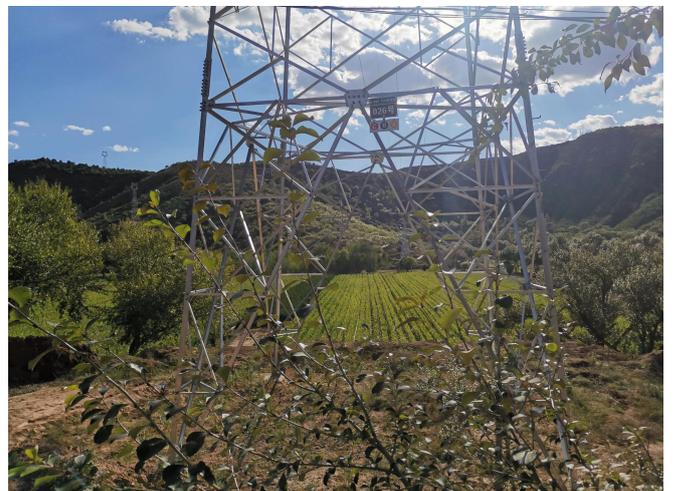
表 6-1 环保措施照片

塔基底部绿化及周边土地平整

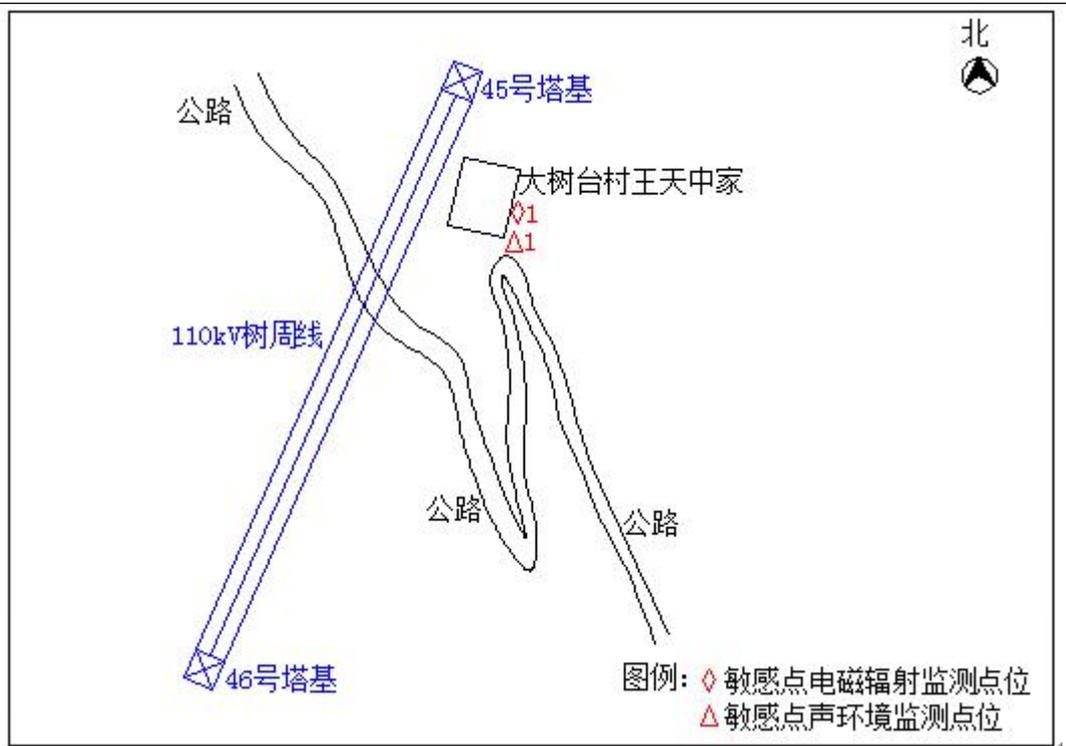
图 7-1 大树台村王天中家监测点位示意图

- 1、监测方法：《交流输变电工程电磁环境监测方法（试行）》（HJ681-2013）
- 2、监测布点：监测布点见表 7-1。监测点位图见图 7-1、图 7-2 及图 7-3。大树台王天中家为一层砖混结构，高度为 4.5m，线高 13m。大平台村周福明家为一层砖混结构，高度为 4.5m，线高 37m。延安吴起长城风电场 110kV 输电线路送出工程（后段）线路 110kV 树周线 26#~27#线高 19.3m，线高较高，噪声及电磁影响很小。

测点编号	点位描述	监测项目	平均值
测点 1	大树台村王天中家	工频电场强度 (V/m)	38.97
		工频磁感应强度 ( $\mu$ T)	0.2439
测点 2	大平台村周福明家	工频电场强度 (V/m)	15.60
		工频磁感应强度 ( $\mu$ T)	0.0496

测点编号	点位描述	数据 dB (A)	
		昼间	夜间
测点 1	大树台村王天中家	37	36
测点 2	大平台村周福明家	42	38

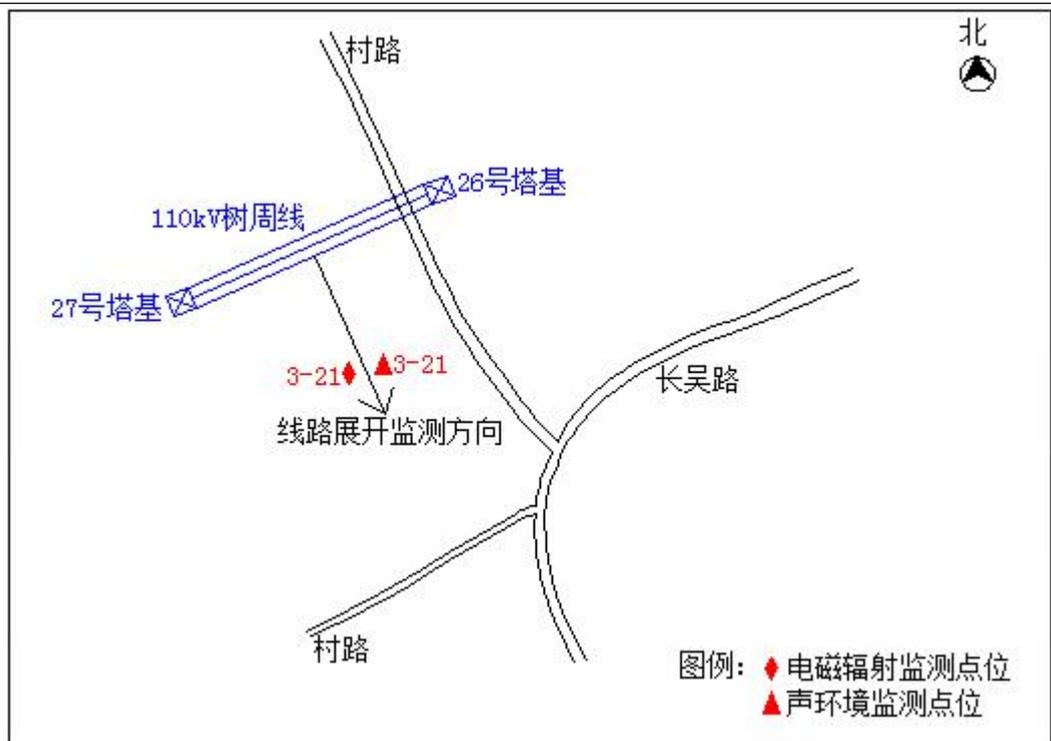
图 7-3 110kV 树周线线路展开监测点位示意图

由表 7-6 可知，延安吴起长城风电场 110kV 输电线路送出工程（后段）110kV 树周线 26#~27#塔之间线路断面展开各监测点位工频电场强度测量值范围为（19.07~132.6）V/m、工频磁感应强度测量值范围为（0.0897~0.3685） $\mu$ T。

<p>2 类标准。</p> <p>由表 7-12 可知，延安吴起长城风电场 110kV 输电线路送出工程（后段）线路(110kV 树周线)26#~27#塔之间线路断面展开各监测点位环境噪声昼间测量值范围为（36~40）dB(A)，夜间测量值范围为（36~37）dB(A)。满足《声环境质量标准》（GB3096-2008）2 类标准。</p>
<p><b>验收监测质量保证及质量控制</b></p>	<ol style="list-style-type: none"> <li>1、监测单位已依法取得提供数据应具备的资质。</li> <li>2、监测单位从事监测、数据评价、质量管理以及监测活动的相关人员经国家、省级环境保护行政主管部门或其授权部门考核认证、取得上岗合格证，符合要求。</li> <li>3、监测单位所使用的工频电磁场监测仪器已由上海市计量测试技术研究院进行校准，声环境监测仪器由陕西省计量科学研究院按规定程序进行检定。</li> <li>4、噪声测量仪符合《声级计电声性能及测量方法》（GB3785-1983）的规定，测量前后进行校准，校准示值偏差不大于 0.5dB(A)。</li> <li>5、监测单位监测工作均按照《交流输变电工程电磁环境监测技术方法（试行）》（HJ681-2013）、《声环境质量标准》（GB3096-2008）中要求进行，原始记录规范。</li> </ol> <p>综上，监测单位监测工作符合质量控制相关要求。</p>
