榆林市天成置业有限公司新建农垦嘉苑住宅小区项目位于榆林市榆阳区文化南路与泰安路交汇处西南角，该项目的建设是城区发展、满足市民日益增长的住房的需要，对改善市民的居住环境、提升榆林市的整体形象、对促进榆林市房地产业发展、推进榆林市住宅产业化进程具有积极的意义。

本项目由榆林市天成置业有限公司投资建设，设计单位为陕西德赛建筑设计有限公司，水土保持监理单位为榆林市瑞达建设工程监理有限公司、榆林市弘宇建设监理有限责任公司，施工单位为榆林市泓通建设工程有限公司、榆林市中业建设工程有限公司、榆林胜利集团建筑工程有限公司、榆林市天成建筑工程有限公司、榆林市秦丰建筑工程有限公司、榆林华信建设工程有限公司、陕西祺赫腾消防工程有限公司。项目总投资 24131.73 万元，土建投资 10404 万元，2018 年 3 月开始施工，2020 年 8 月竣工，共 30 个月。

2018 年 5 月，榆林市天成置业有限公司委托陕西江河水利设计研究有限公司编制《榆林天成置业有限公司新建农垦嘉苑住宅小区项目水土保持方案报告书》，2018 年 8 月 27 日榆林市榆阳区水土保持检查监督站以（榆区水监发[2018]61 号）对该方案报告书进行了批复。

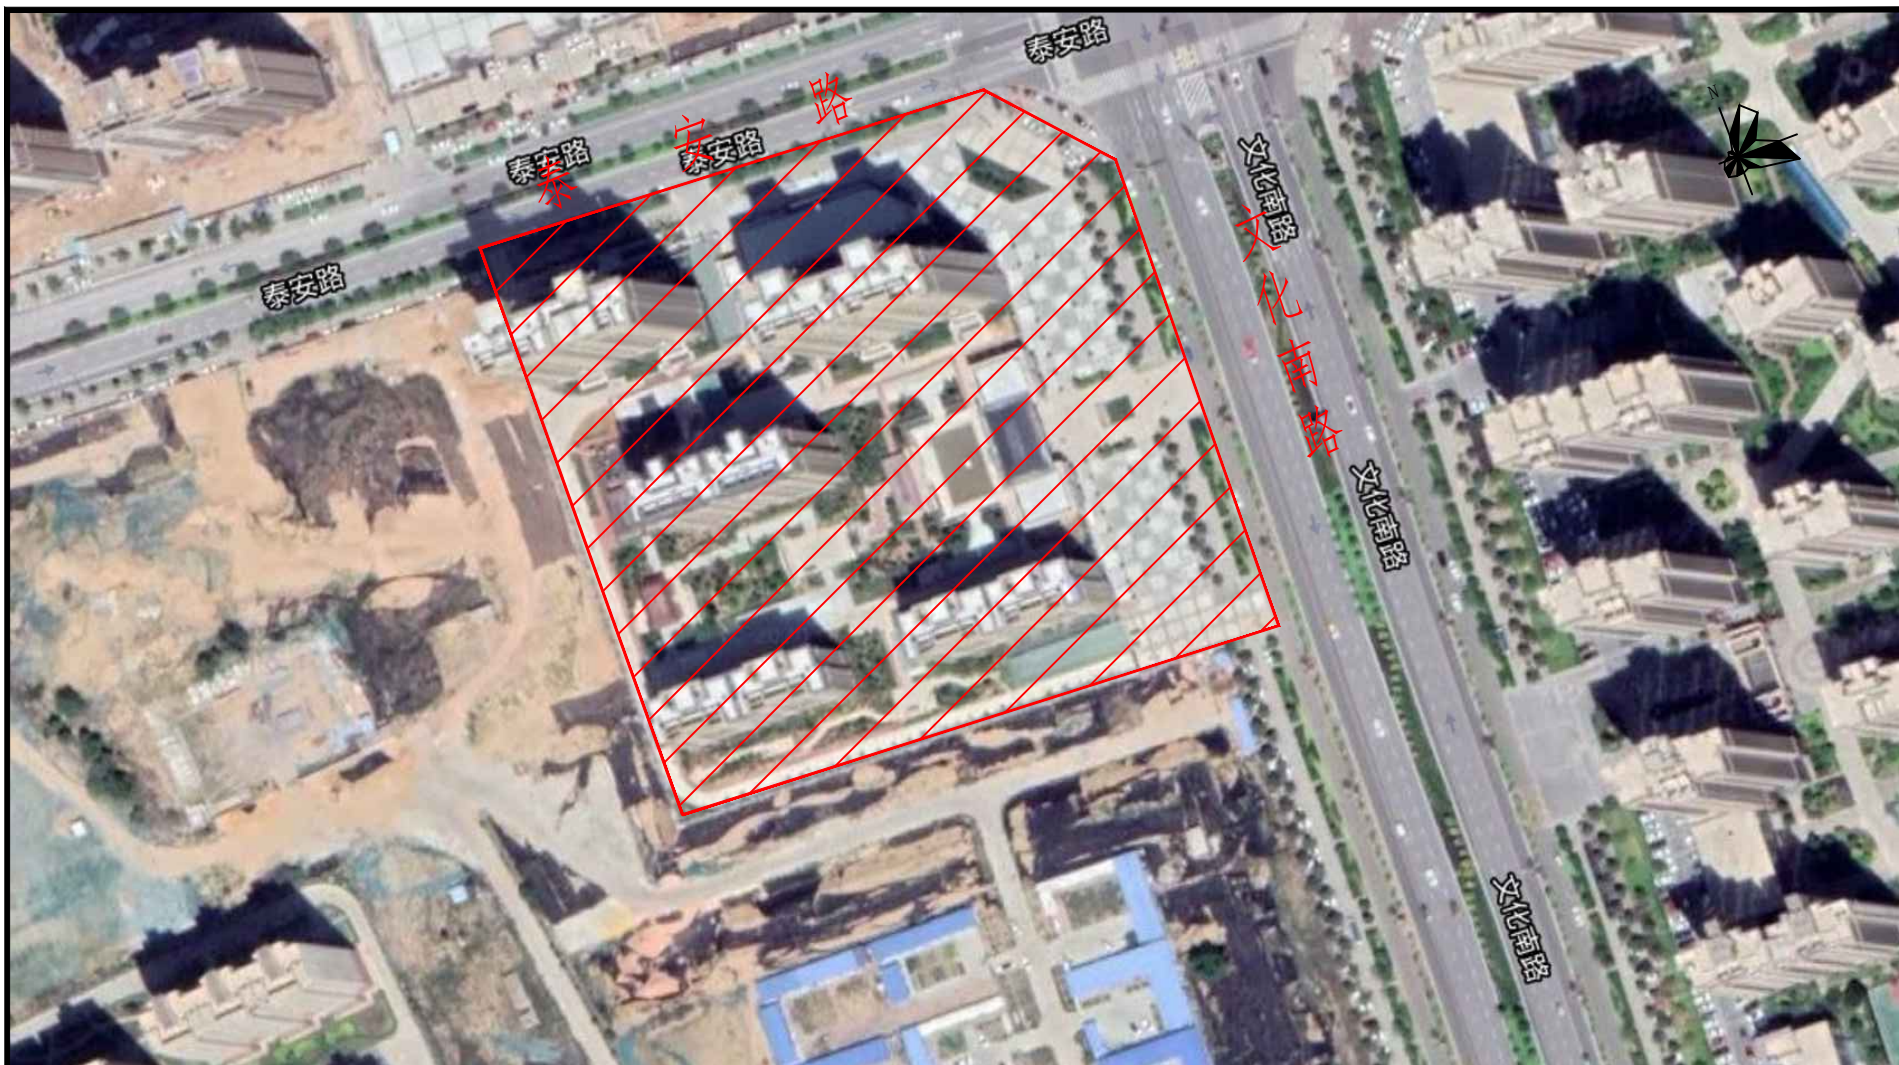
核定	孙		水土保持 部分	
审查	孙		榆林市天成置业有限公司	
校核	赵		新建农垦嘉苑住宅小区项目	
设计	李		项目区高清影像图	
制图				
比例	1:1000			
设计证号			日期	2020年11月
资质证号			图号	附图3

本项目位于榆林市榆阳区文化南路与泰安路交汇处西南角，东邻文化南路，北邻泰安路，西侧、南侧为空地。项目四址地理坐标为：西北N38°15'53.3"，E109°44'12.6"；东北N38°15'54.7"，E109°44'18.9"；西南N38°15'48.3"，E109°44'15.0"；东南N38°15'49.9"，E109°44'20.8"。

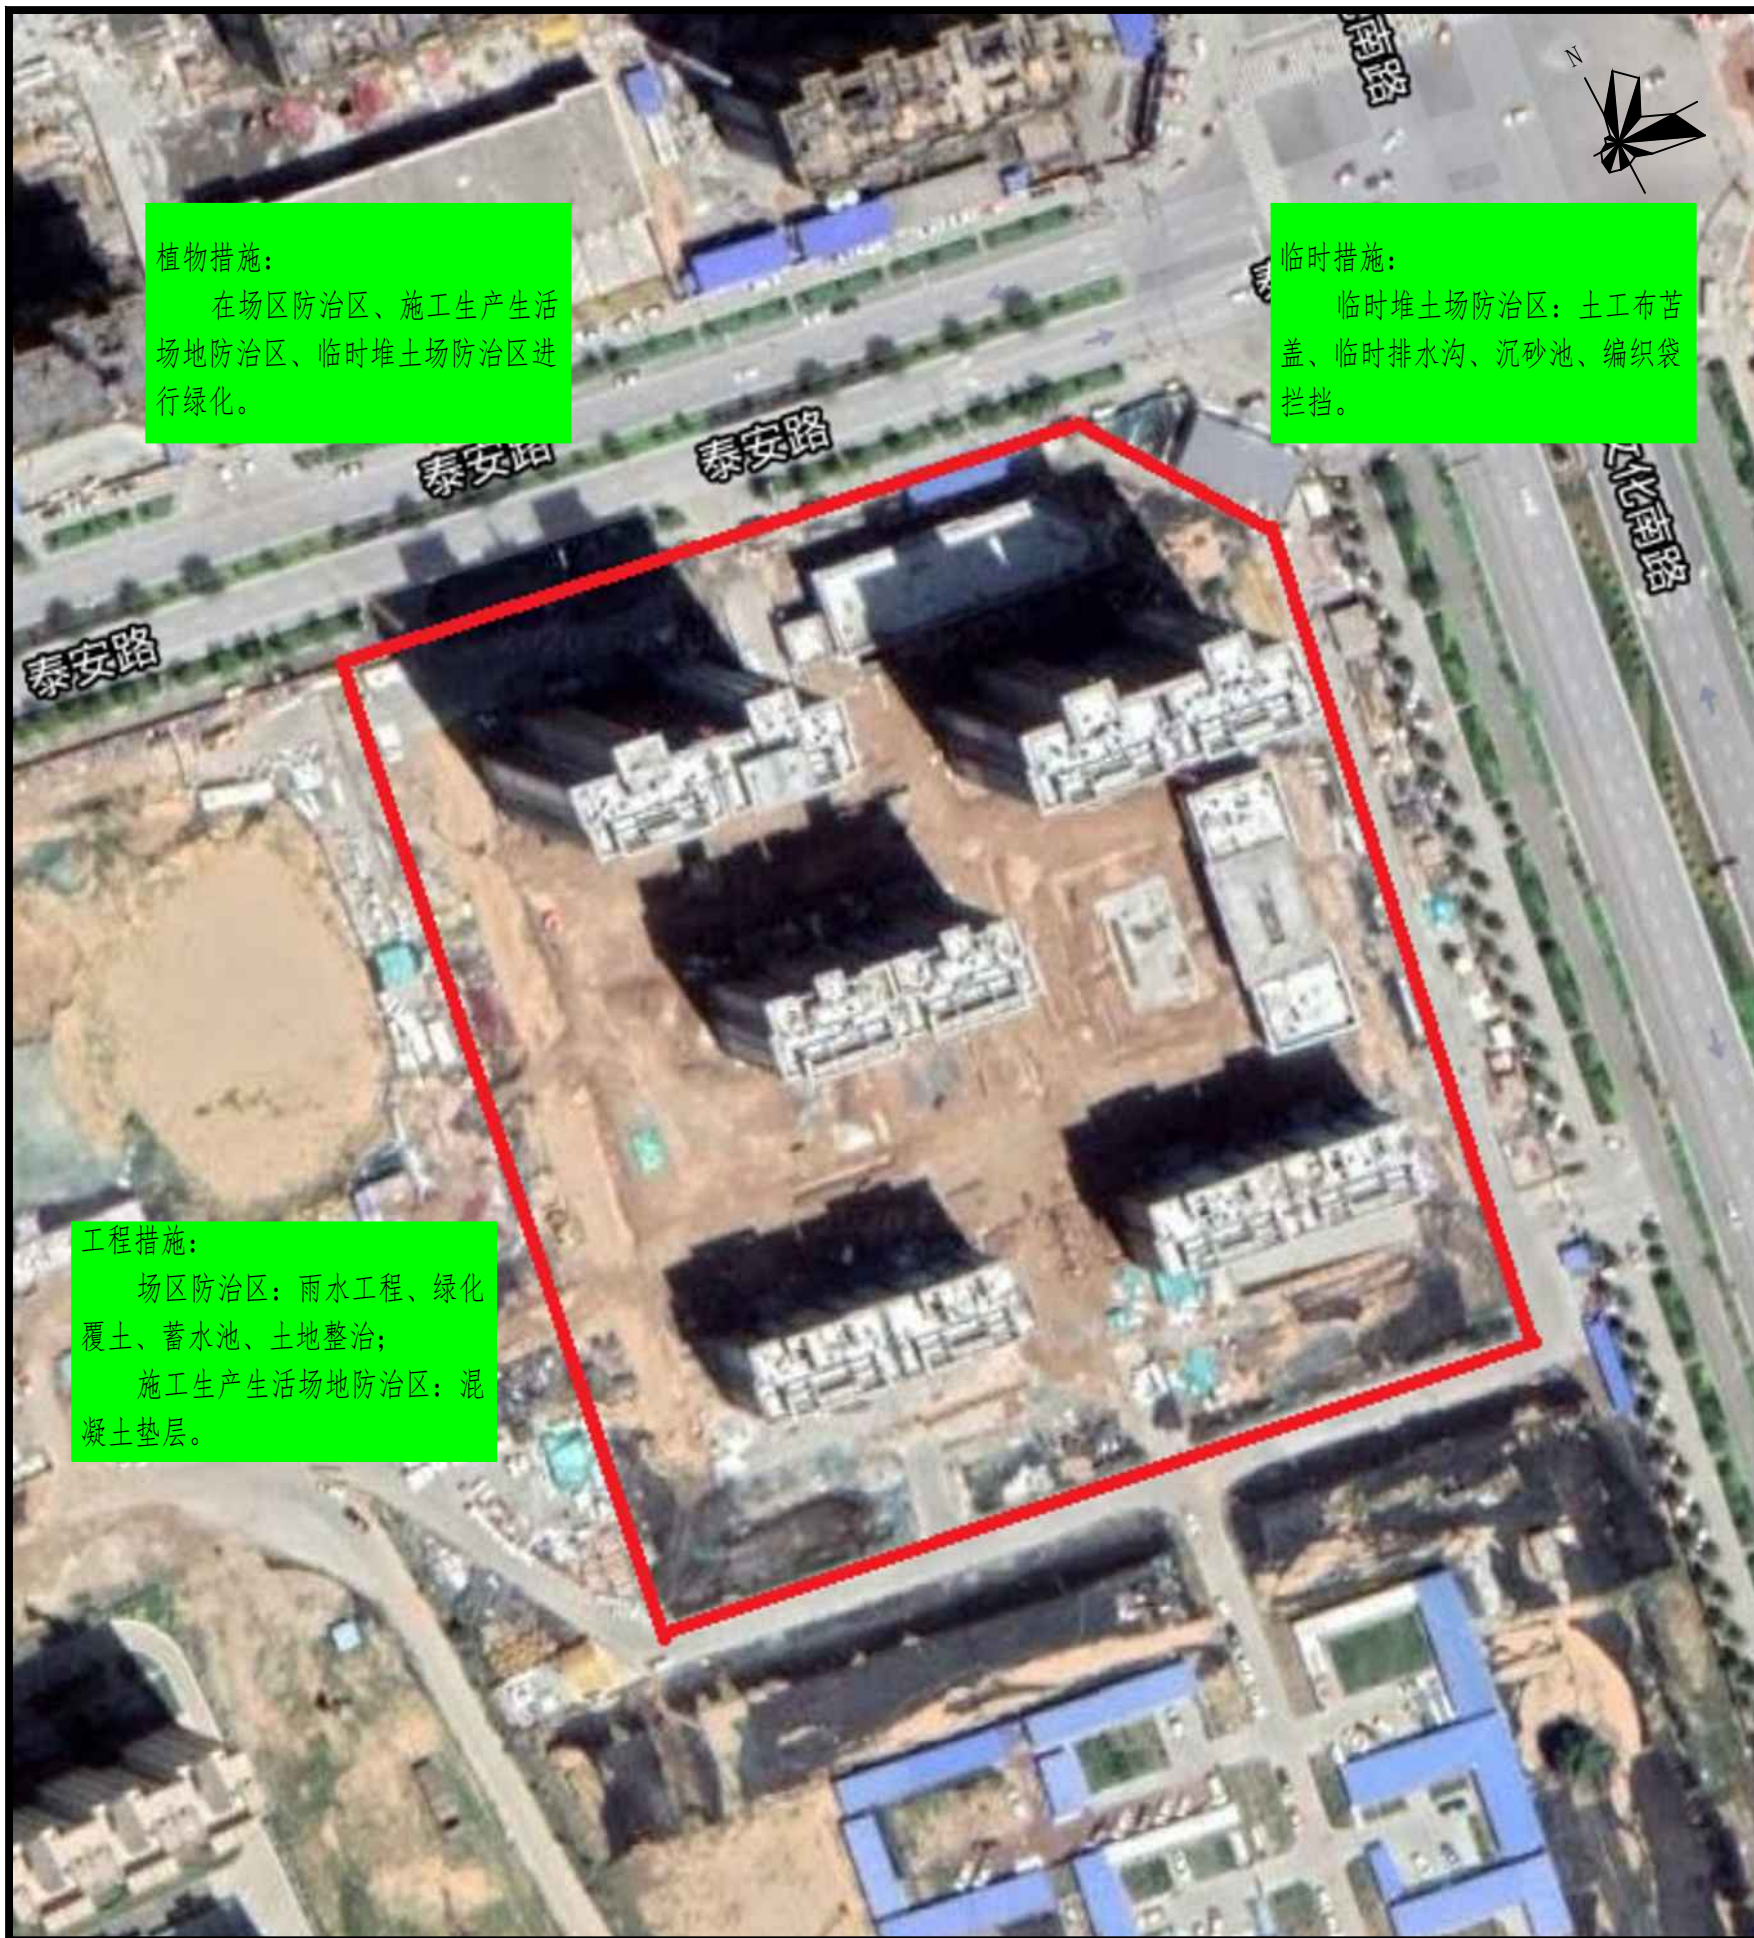
核定	孙		水土保持	部分
审查	孙		榆林市天成置业有限公司	
校核	赵		新建农垦嘉苑住宅小区项目	
设计	卜		水土流失防治责任范围	
制图	卜		及水土保持措施布设图	
比例			设计证号	日期 2020年11月
			资质证号	图号 附图4

植物措施:
在场区防治区、施工生产生活场地防治区、临时堆土场防治区进行绿化。

临时措施:
临时堆土场防治区: 土工布苫盖、临时排水沟、沉砂池、编织袋拦挡。

工程措施:
场区防治区: 雨水工程、绿化覆土、蓄水池、土地整治;
施工生产生活场地防治区: 混凝土垫层。

序号	工程或费用名称	单位	工程量
第一部分 工程措施			
一 场区防治区			
1	雨水工程		
1.1	雨水口	个	38
1.2	雨水管	m	820
2	绿化覆土	万m ³	0.45
3	蓄水池	座	1
4	土地整治	hm ²	0.71
二 施工生产生活场地防治区			
1	混凝土垫层	hm ²	0.2
第二部分 植物措施			
一 场区防治区			
1	白皮松	株	34
2	造型松	株	5
3	毛竹	株	124
4	金桂	株	4
5	刺楸	株	13
6	臭椿	株	20
7	黄栌	株	11
8	白蜡	株	123
9	复叶槭	株	8
10	白榆树	株	157
11	杜梨	株	11
12	山楂	株	22
13	五角枫	株	5
14	花石榴	株	6
15	太平花	株	74
16	秀雅杜鹃	株	7
17	海棠	株	28
18	紫薇	株	6
19	丁香	株	15
20	碧桃	株	10
21	珍珠梅	株	38
22	锦带	株	27
23	海桐球	株	44
24	红叶石楠球	株	90
25	金叶女贞球	株	13
26	锦带花球	株	27
27	海桐	m ²	1034
28	红花继木	m ²	705
29	八宝景天	m ²	250
30	沙地柏	m ²	424
31	月季	m ²	86
32	红三叶	m ²	537
33	常夏石竹	m ²	230
34	鸢尾	m ²	165
35	锦带花	m ²	234
36	矮生百慕大草坪	其余该绿化的区域均植草, 满铺	
二 施工生产生活场地防治区			
1	铺设草坪	hm ²	0.2
第三部分 临时措施			
一 临时堆土场防治区			
1	土工布苫盖	m ²	4800
2	临时排水沟	m	450
3	沉砂池	座	4
4	编织袋拦挡	m	1420

单位: hm ²			
项目分区	占地性质	建设区面积	防治责任范围
场区防治区	永久占地	2.22	2.22
施工生产生活场地防治区	临时占地	0.2	0.2
临时堆土场防治区	临时占地	0.12	0.12
合计		2.54	2.54
